# SIKA AT WORK

## SESSELLIFTSTATION KRIPPENSTEIN, ÖSTERREICH

# BETONINSTANDSETZUNG DER LIFTSTÜTZE IN EINER HÖHE VON 2.069 M

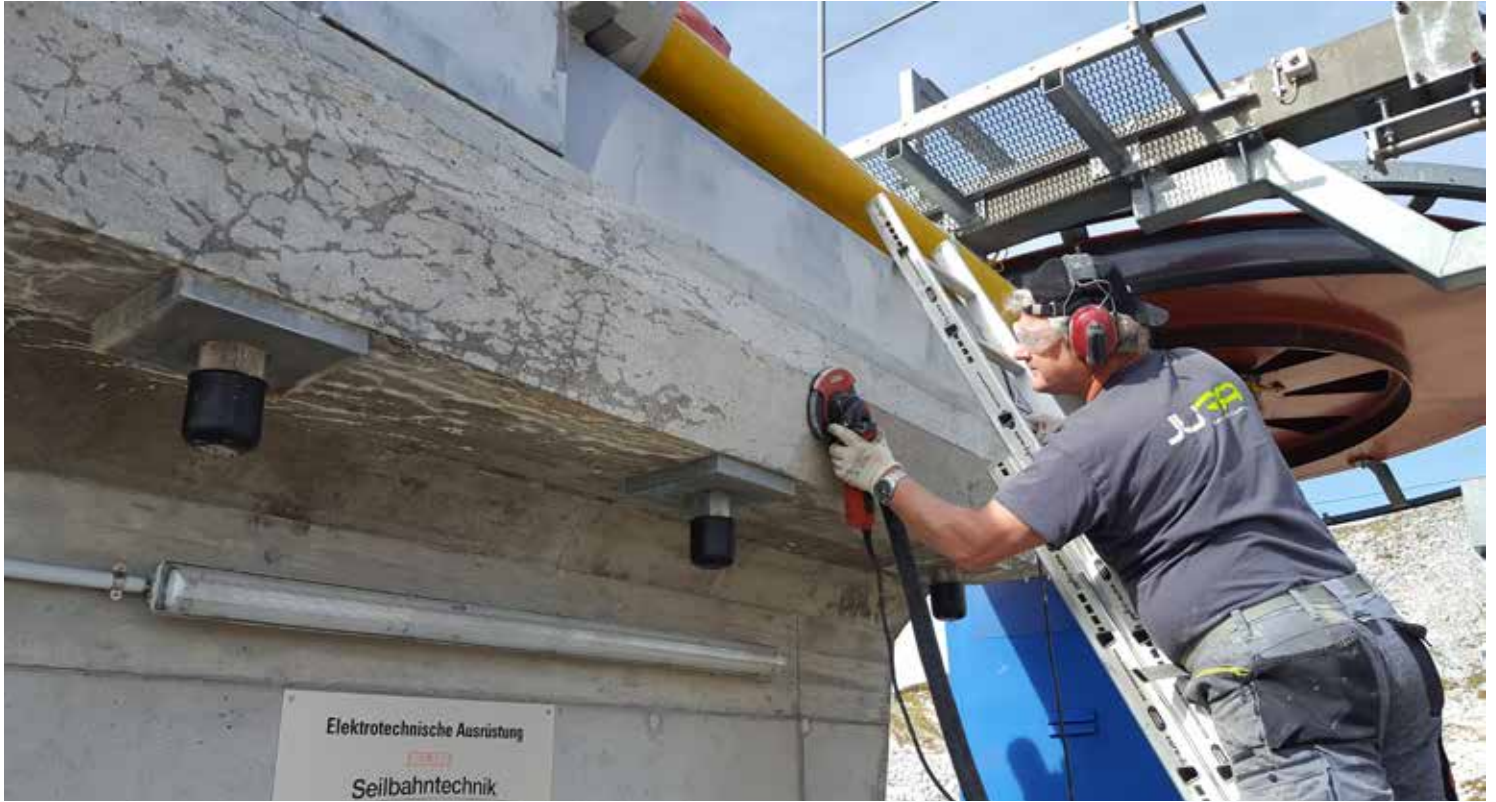
Bild 1: Nach Instandsetzung der Frostschäden und Abplatzungen erfolgte die professionelle Oberflächenvorbereitung für die nachfolgende Beschichtung

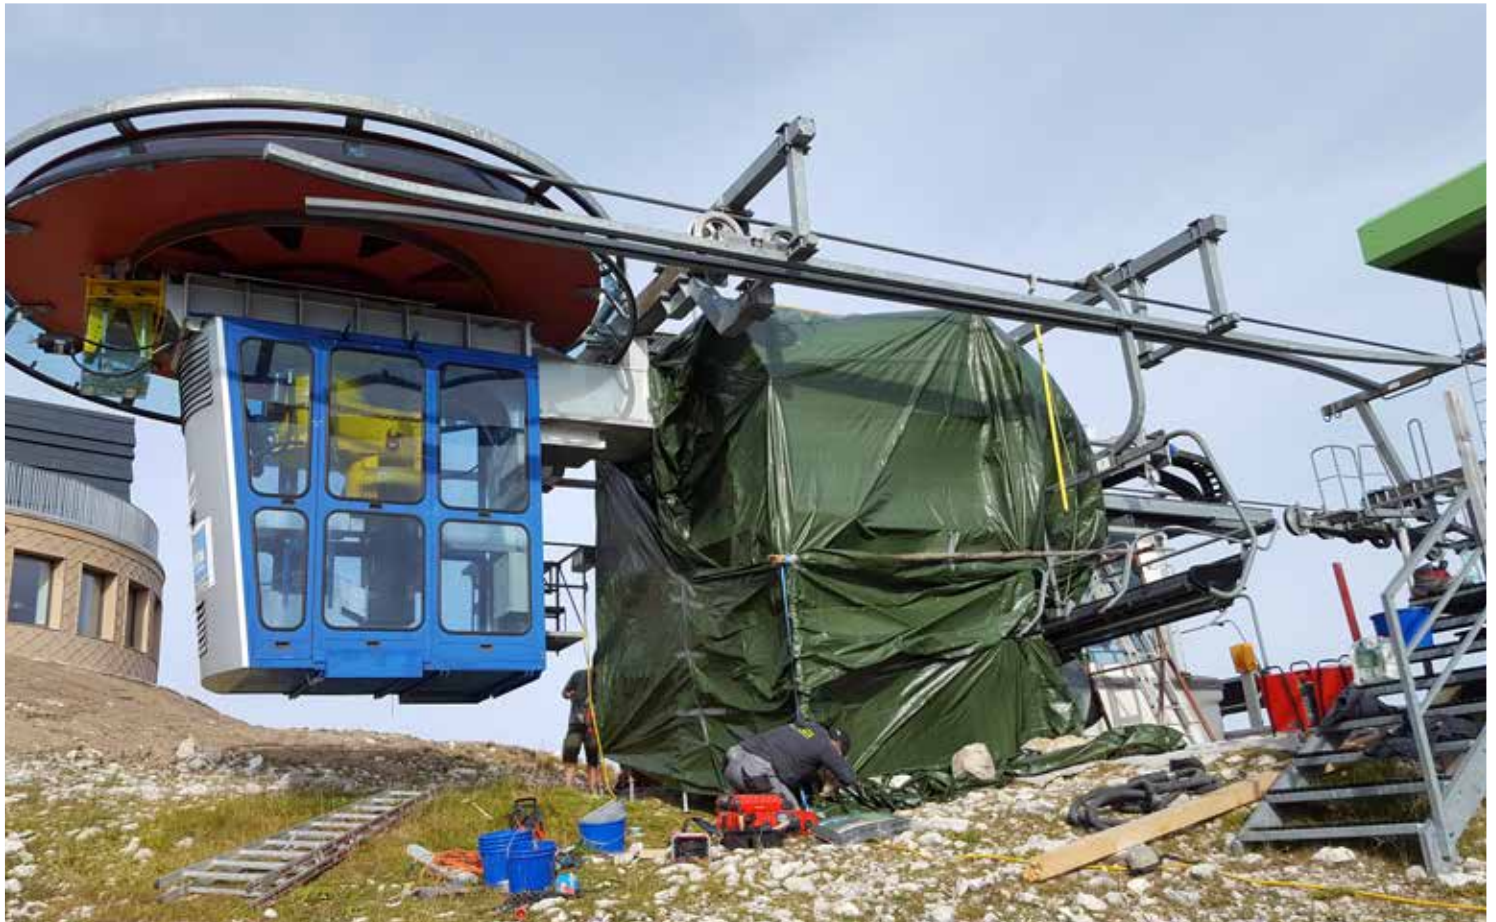
Bild 2: Eine komplette Einhausung der Liftstütze ermöglichte ein Temperieren des gesamten Arbeitsbereiches

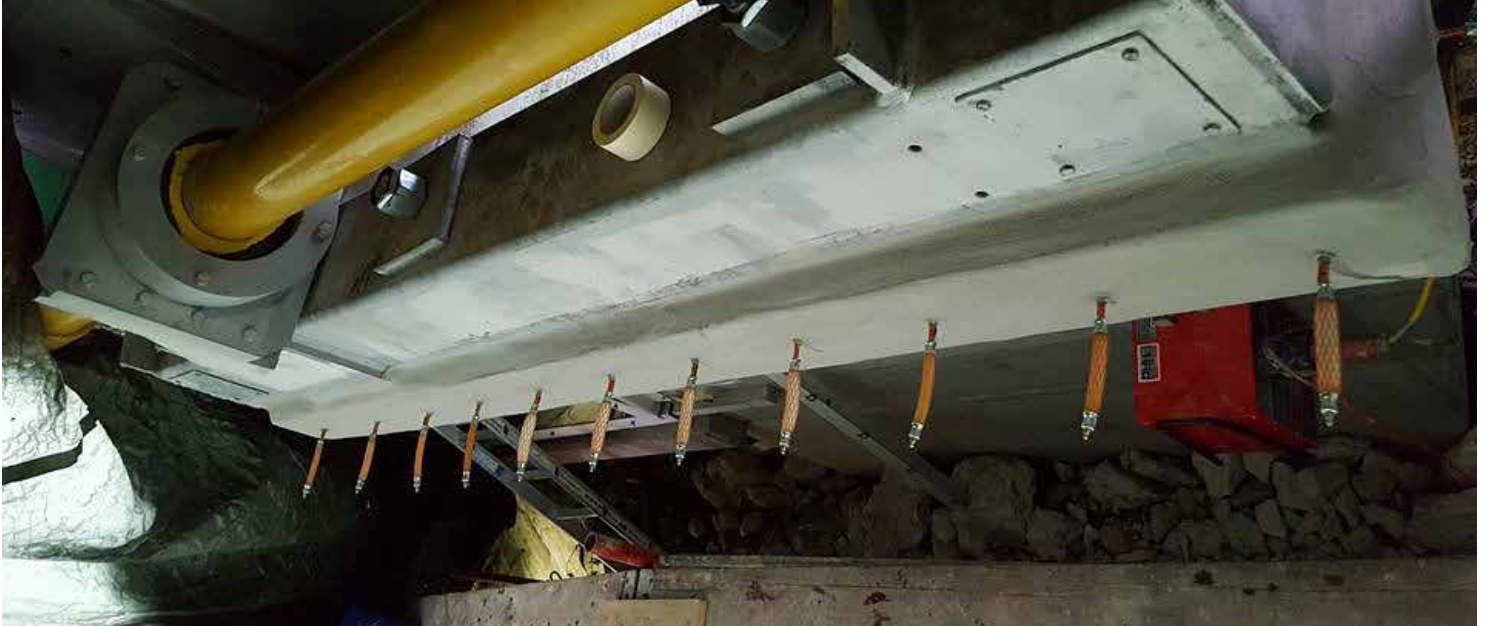
Bild 3: Durch die Kombination von Sika Klebepacker und Druckvorratsschläuchen ist ein kraftschlüssiges Füllen der Risse mit Sikadur®-52 Injection Normal optimal möglich

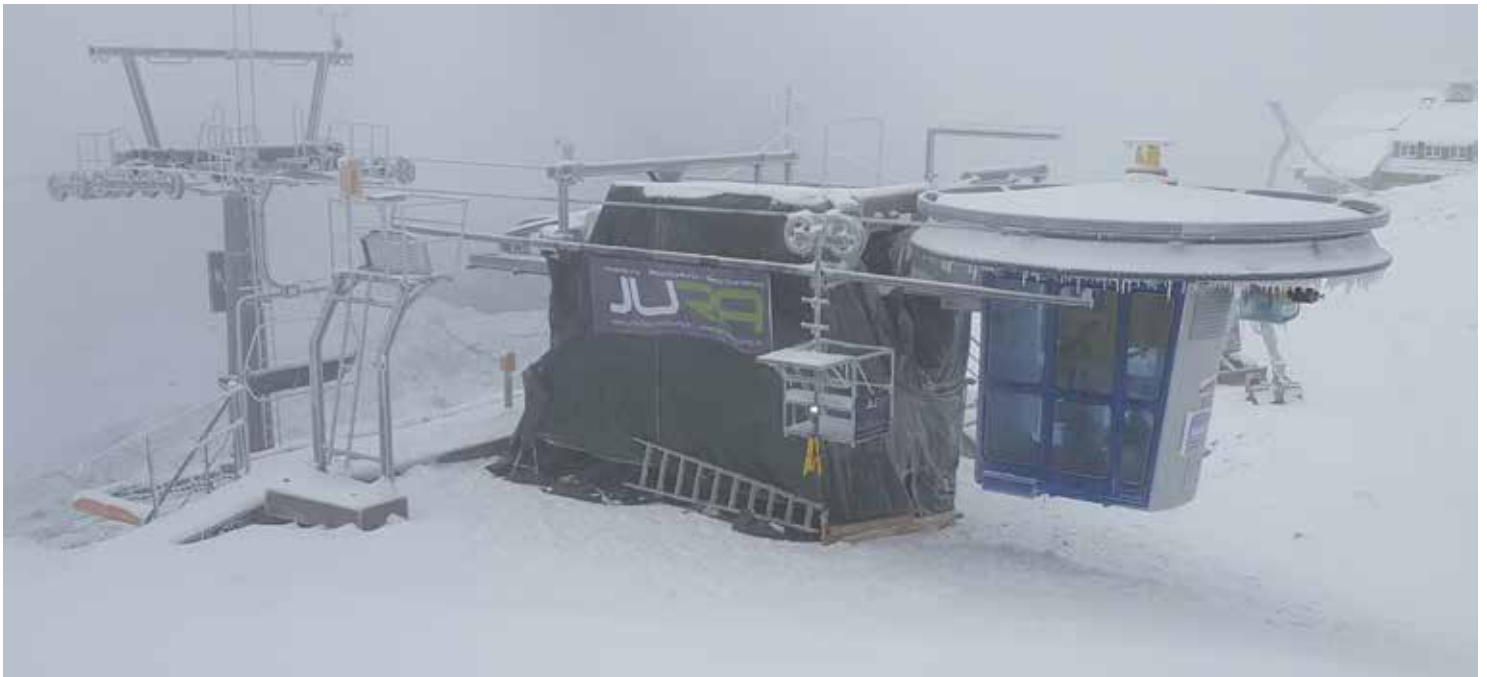
Bild 4: Auch bei einer Außentemperatur von -17°C und Schneesturm konnte durch spezielle Starkstromheizungen während der gesamten Arbeiten innerhalb der Einhausung eine Lufttemperatur von mind. +22°C erreicht werden

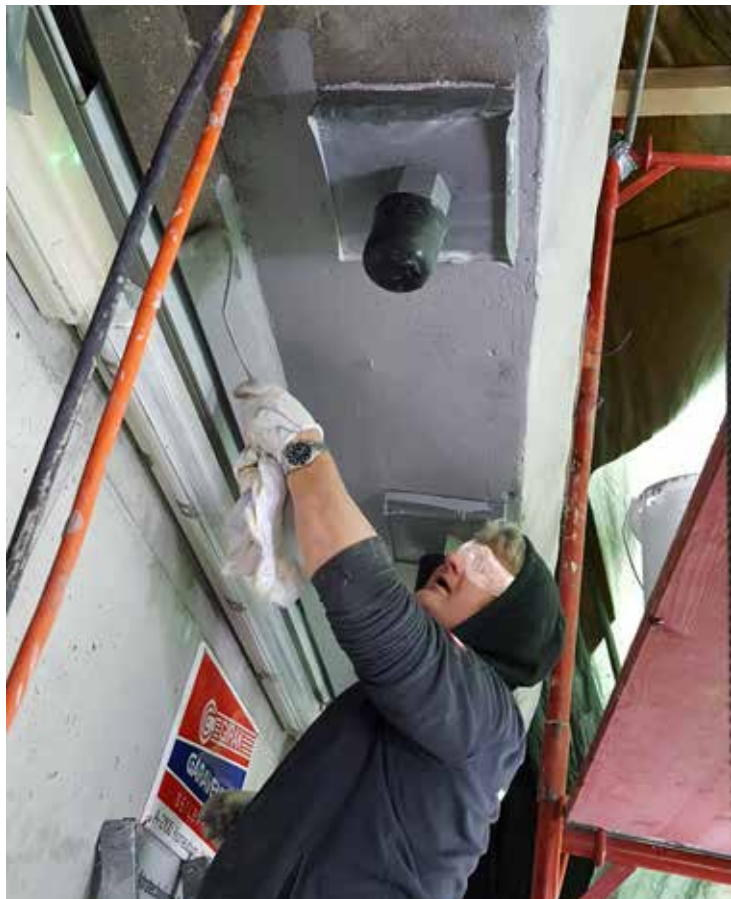
Bild 5: Abdichten der Betonoberfläche zwischen und rund um die Liftmechanik mittels Sikafloor®-359
